# Op het netvlies van een monument

Een beheersgerichte blik op  
muurschilderingen in Vlaanderen

Onderzoek, methodologie en richtlijnen

Een uitgave van agentschap Onroerend Erfgoed

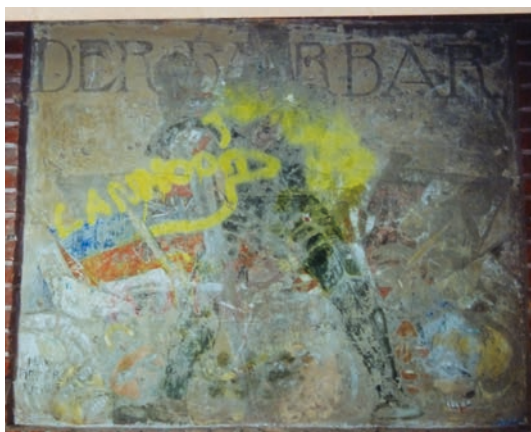
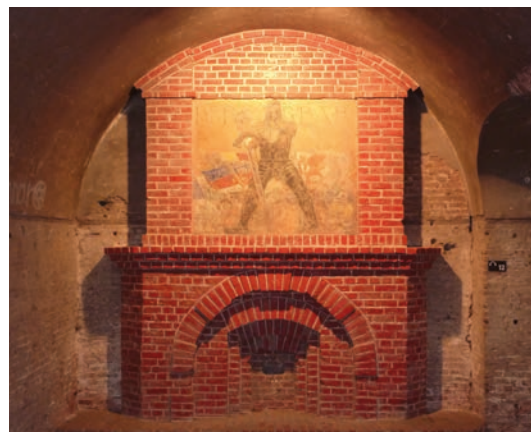
Fort Napoleon in Oostende stond jarenlang leeg en kreeg regelmatig ongewenst bezoek dat ook graffiti aanbracht (fig. 120). Graffiti verwijderen is moeilijk en niet zonder gevaar voor de schildering omdat dikwijls zware solventen nodig zijn.

FIG. 120 de schouwschildering 'Der Barbar' voor en na restauratie (foto's E. Jacobs, 2002 en 2012)

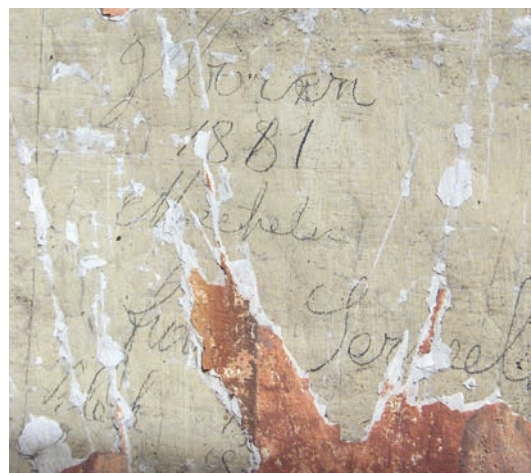
In de Sint-Janskerk in Mechelen werden verschillende opschriften gevonden op de monochrome kalklagen die de muurschilderingen bedekten. Alvorens de kalklagen te verwijderen werd de 'historische' graffiti gedocumenteerd (fig. 121).

FIG. 121 'historische' graffiti in de Sint-Janskerk in Mechelen (foto E. Jacobs, 2008)

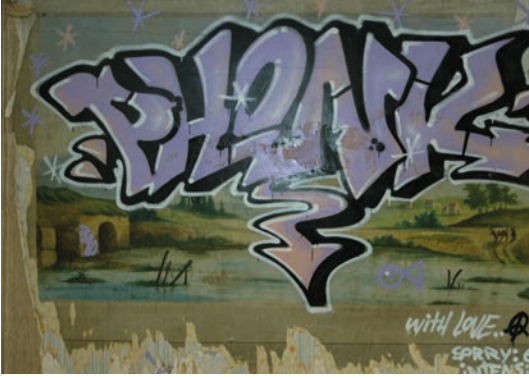
Krakers hebben hun handtekening aangebracht op een thans verdwenen schildering in een leegstaand pand aan het Klapdorp in Antwerpen (fig. 122).

**FIG. 122** vandalisme in een leegstaand pand in Antwerpen (foto K. Vandevorst, 2005)

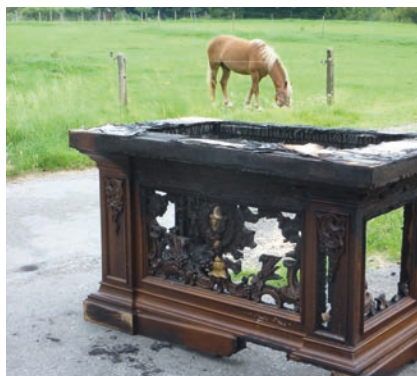
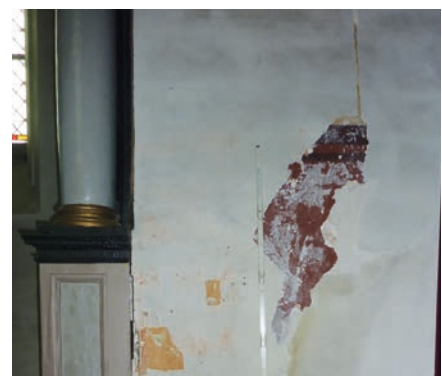
In de Sint-Gangulfuskerk van Paulatem (Zwalm) brak in 2013 brand uit, die het centraal in de kerk opgestelde altaar vernielde (fig. 123). Op de muurvlakken in de onmiddellijke omgeving van de brandhaard, is de verf als gevolg van de hitte gaan uitzetten met opstulpingen en verfverlies tot gevolg. In de lacunes kon de aanwezigheid van een onderliggende polychromie vastgesteld worden. Deze onderliggende verflaag was ook duidelijk aangetast door de hitte. Bij verder onderzoek (fig. 124) bleken een 8-tal opeenvolgende polychrome afwerkingen aanwezig. Tot nog toe waren deze schilderijen beschermd door de jongere overschilderingen maar door de brand zijn de verflagen op deze wanden uitgezet en losgekomen. De toestand van de onderliggende verflagen is momenteel zeer fragiel. Sommige verflagen vertonen verpoedering, andere zijn verschroeid en opgekruld.

**FIG. 123** het vernielde altaar  
(foto E. Jacobs, 2013)

**FIG. 124** onderzoek van de  
beschadigde polychromie  
(foto E. Jacobs, 2013)

Aan de 16de-eeuwse muurschildering in het koor, achter het altaar, werd geen schade vastgesteld. De brandhaard bevond zich op voldoende afstand van deze schildering en bovendien heeft het hoofdaltaar als buffer gediend. Om het roet te verwijderen na de brand, werden verschillende methodes overwogen. In overleg met Onroerend Erfgoed, de kerkfabriek en Monumentenwacht werd gekozen voor een innovatieve reinigingsmethode met verneveling van bacteriën en nareiniging met roetsponzen.

nieuwe laag roetstof dat door het vernevelen was vrijgekomen uit de lucht en van de muren. Daarna werd afwisselend gestofzuigd en verneveld. De nareiniging gebeurde met speciale roetsponzen. Op de meeste plaatsen voldeed een droge reiniging maar boven de zijaltaren was de vervuiling hardnekkiger en was een reiniging met vochtige doeken met een neutrale allesreiniger met bacteriën nodig.

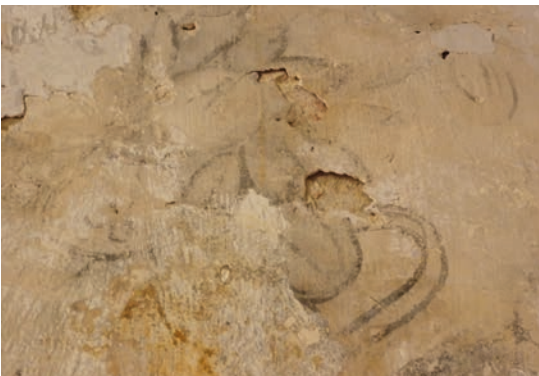
**FIG. 129** detail van dezelfde schildering. Bemerkt de slechte hechting tussen verf- en pleisterlaag (foto E. Jacobs, 2012)

**Problematiek:** op een paar kleine barsten na, is de bakstenen drager in goede toestand. De pleisterlaag is op verschillende plaatsen los van de drager gekomen. Op een paar plaatsen is er één cm speling tussen drager en muur. De picturale laag vertoont veel opheffingen en lacunes en is in zeer slechte bewaringstoestand (zie fig. 129).

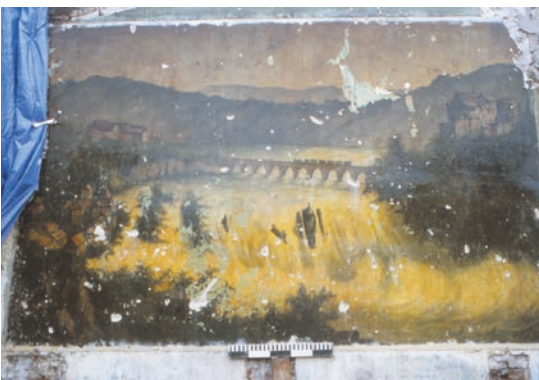
**FIG. 130** naïeve schildering in Tongeren (foto E. Jacobs, 2004)

Tijdens archeologisch onderzoek op de hoek van Plein en Muntstraat in Tongeren werd bij het verwijderen van resten van behangpapier op een wand van een aanpalend pand een romantische naïeve schildering met bergen, meer en treintje zichtbaar (fig. 130).

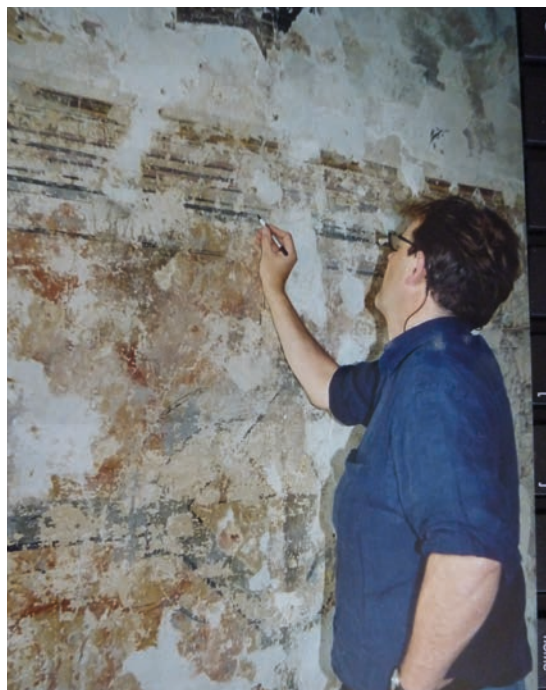
Op de Groenplaats in Antwerpen verdween, na documentatie, een decoratieve schildering met medaillons (fig. 131).

**FIG. 131** onderzoek van een schildering in Antwerpen (foto E. Jacobs, 2002)

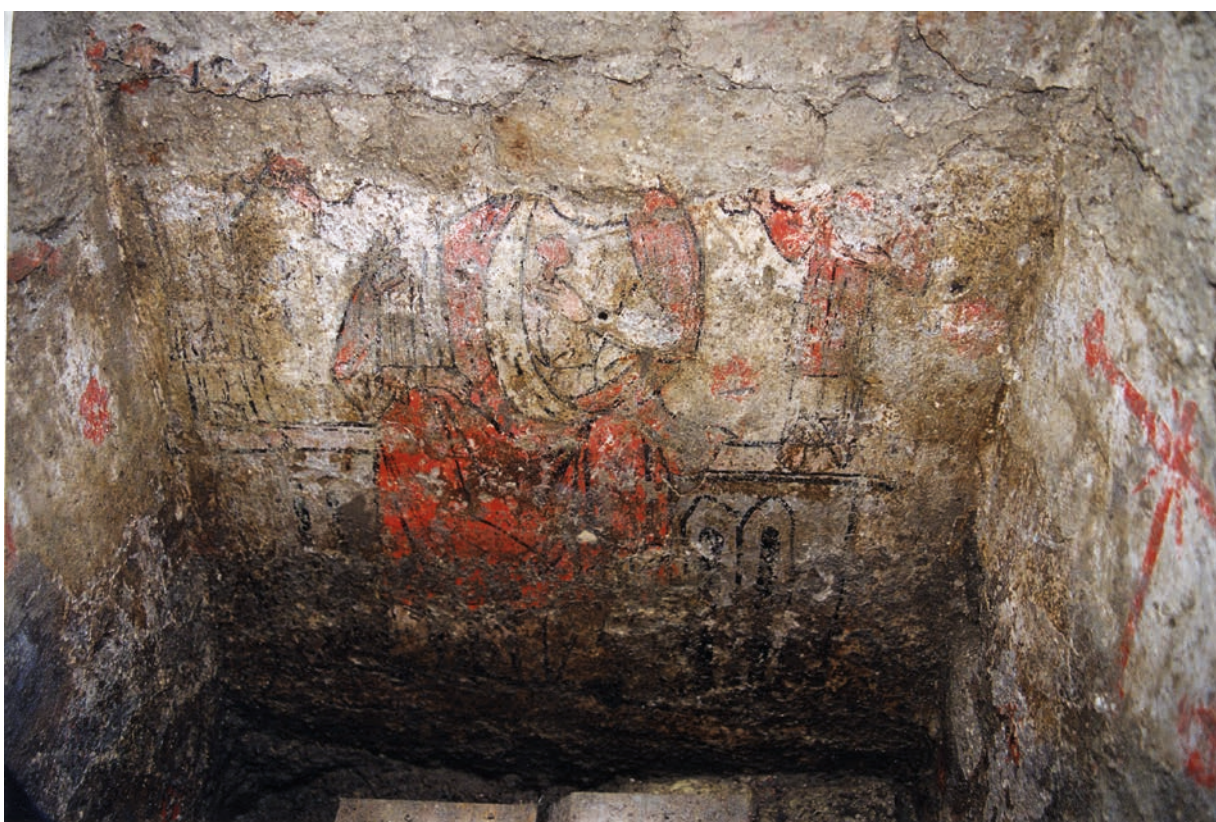
De kleuren op de schildering van het gelichte graf in Damme zijn nu veel lichter dan bij de opening ervan in 1999. De zwarte omtreklijnen vormden toen een sterk contrast met de zachte kleurinvullingen. Dit contrast werd in situ nog versterkt door de vochtige toestand van de wand (fig. 112).

In Damme werd het beschilderd graf met tronende madonna na onderzoek en documentatie terug gedicht (fig. 132).

**FIG. 132** beschilderde wand van een graf in Damme (archieffoto, 1999)

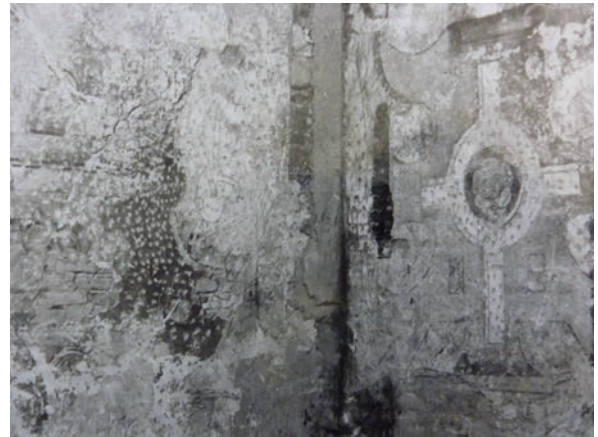
In de Hoogstraat in Antwerpen verdween een decoratieve schildering met medaillons (fig. 135).

FIG. 135 verdwenen schildering in de Hoogstraat in Antwerpen (archieffoto, 1983)

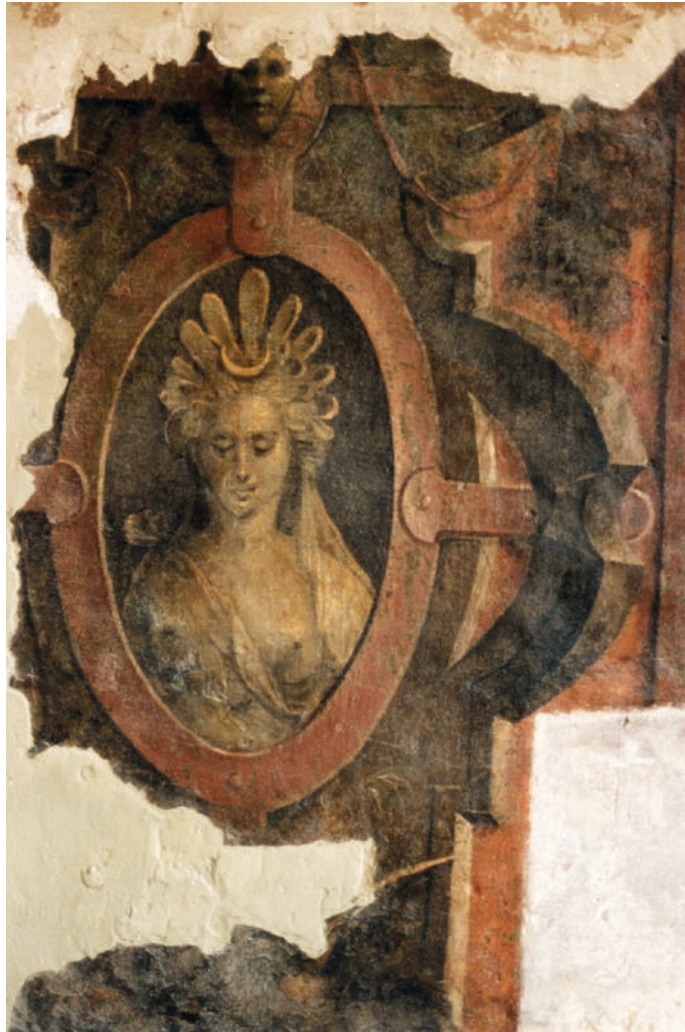
De 16de-eeuwse schildering in een pand op de Grote Markt in Antwerpen verdween bij de herinrichting van het café achter de nieuwe zitbanken (fig. 137).

**FIG. 137** 16de-eeuwse schildering in een café op de Grote Markt in Antwerpen (archieffoto, 1986)

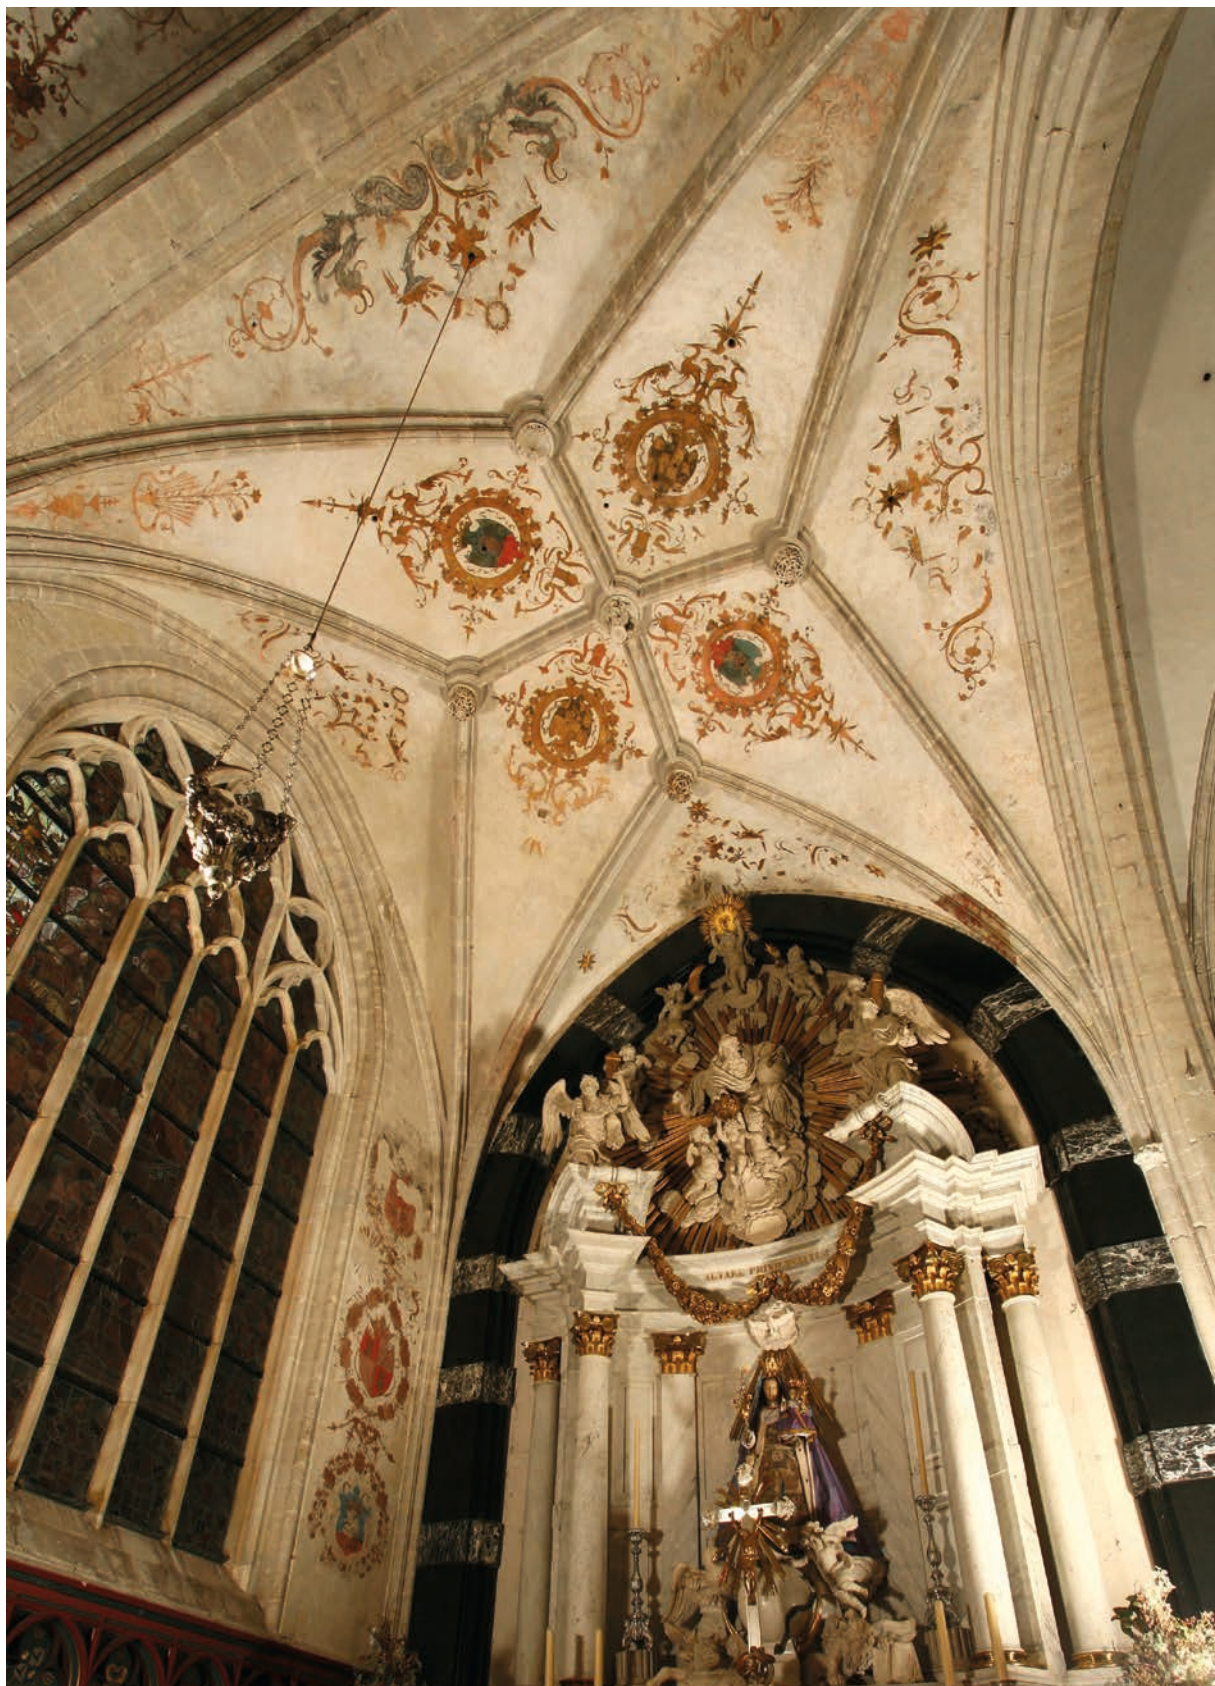
In **2004** tot **2007** ten slotte werden de 16de-eeuwse schilderijen op de twee gewelven en 3 muurvlakken van de kapel van Onze-Lieve-Vrouw-Lof gerestaureerd. Op één gewelf werden in de lacunes van de 16de-eeuwse schildering, fragmenten geconserveerd van de onderliggende 15de-eeuwse schildering (fig. 141).

**FIG. 141** 15de en 16de-eeuwse schilderijen op gewelven en muren van de kapel van Onze-Lieve-Vrouw-Lof in de kathedraal van Antwerpen (foto K. Vandevorst, 2008)

In de eerste travee van de kapel van Onze-Lieve-Vrouw-Lof zijn vochtsporen boven het raam. Het onderliggend probleem is intussen opgelost en het onderhoudspersoneel van de kathedraal houdt een oogje in het zeil. De sluitstenen die ten tijde van de restauratie zeer vuil waren, zien er opnieuw stoffig uit maar de schilderingen ogen heel fris.

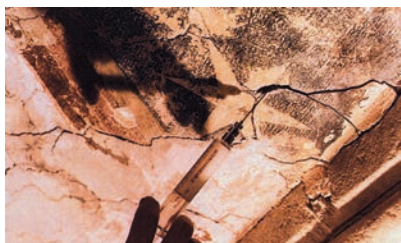
**FIG. 143** injecteren van holtes achter de pleisterlaag met kalkcaseïnaat (boven) en zacht aandrukken van de losse pleisterlaag na injectie (rechts) (archief-foto's, 1989 en 1987)

Voor het opvullen van holtes in de pleisterlaag zien we een evolutie van zelfgemaakte bereidingen op basis van kalk, eventueel met toevoeging van caseïne (met een beperkte verwerkingstijd als groot nadeel) (fig. 143), naar commercieel kant en klare injectiemortels, waar nog enkel water moet worden aan toegevoegd. Deze mortels werden voor het eerst gebruikt in 2004. Ze zijn zeer gebruiksvriendelijk en hebben altijd de exacte mengverhoudingen.

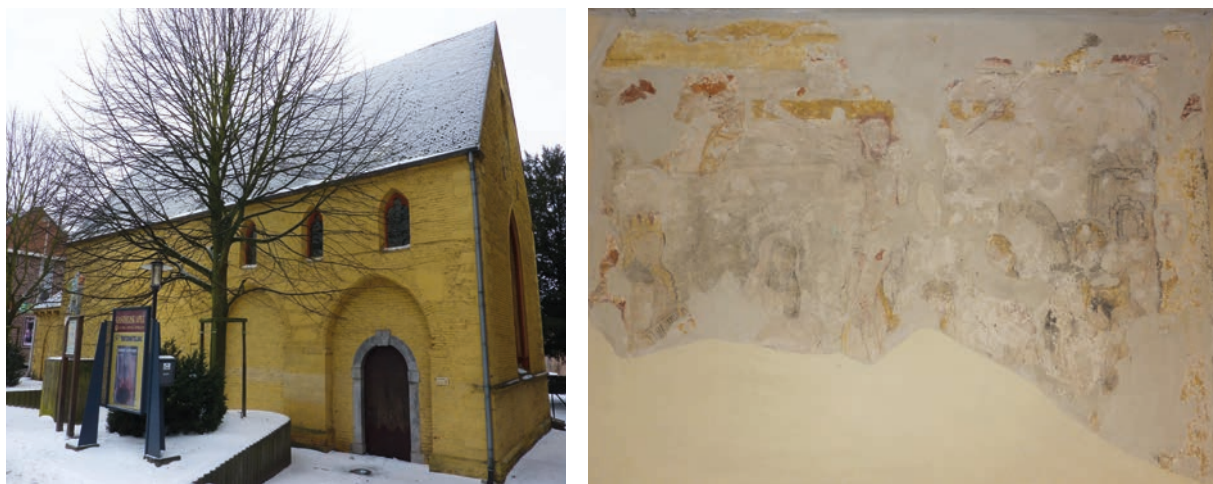
Zo'n evenwichtsoefening was nodig in de Graethemkapel van Borgloon waar onder de schildering nog fragmenten van twee oudere perioden aanwezig zijn, alle drie aangebracht op afzonderlijke pleisterlagen. De pleisterlagen werden geconsolideerd door middel van mortelbrugjes en injecties met vloeibare kalkmortel. Om de onderliggende verflagen niet te beschadigen, werden geen extra injectiegaten gemaakt. De schildering is wel veilig, maar blijft fragiel (fig. 144).

**FIG. 144** voorgevel van de Graethemkapel (links) en de lacunaire schildering na restauratie (rechts) (foto's E. Jacobs, 2013)

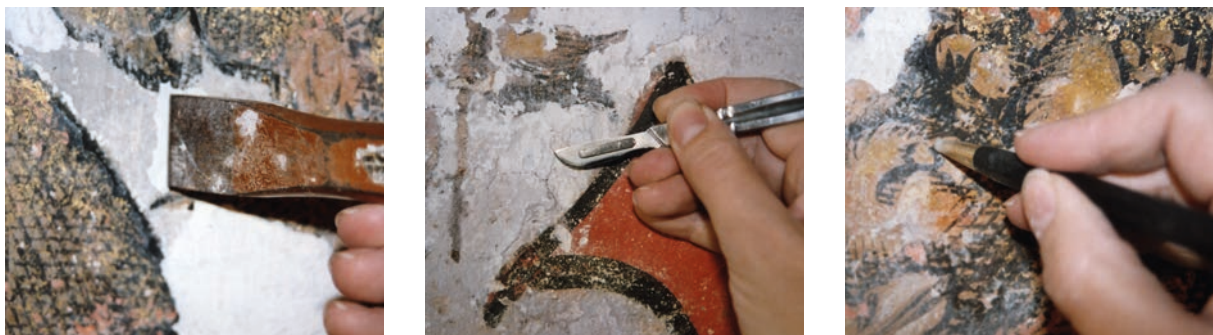
**FIG. 145** de overschilderingen worden voorzichtig verwijderd met beitel, scalpel en glasvezelstift (foto's E. Jacobs, 2004)

In de kathedraal in Antwerpen bestonden de overschilderingen uitsluitend uit kalklagen. Om deze overschilderingen te verwijderen, gingen we steeds op dezelfde manier te werk, namelijk met beitel en scalpel. Bij de jongste restauratie gebruikten we een glasvezelstift en een Dremel (mini-boormachine met borsteltjes in diverse metalen en nylon) om de laatste restjes kalk te verwijderen (fig. 145).

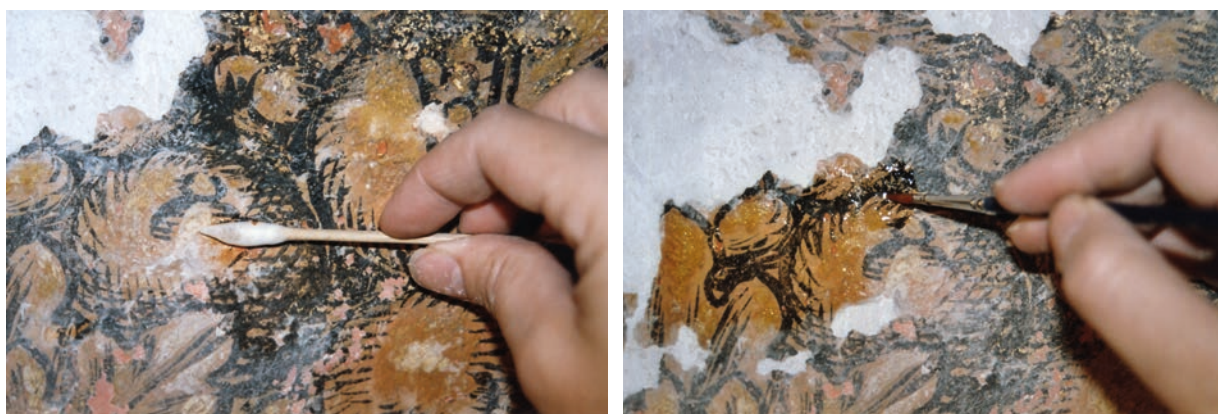
**FIG 146** reinigen van de schildering met een wattenstaafje gedrenkt in een water/ethanol-oplossing (links) en fixeren van de losse verfschilfers met een fijn penseel met Tylose MH300 (rechts) (foto's E. Jacobs, 2004)

In de kathedraal in Antwerpen werd voor de fixatie van de schilderijen in de kapel van Onze-Lieve-Vrouw-Lof voor een celluloselijm, oplosbaar in water en ethanol, gekozen. De zeer omkeerbare celluloselijm (Tylose MH300) heeft als groot voordeel dat er geen film gevormd wordt. Fixeren en reinigen kunnen afwisselend uitgevoerd worden, in meerdere stappen (fig. 146). Vanaf het jaar 2000 werd Tylose MH300 het meest gebruikte fixeermiddel.

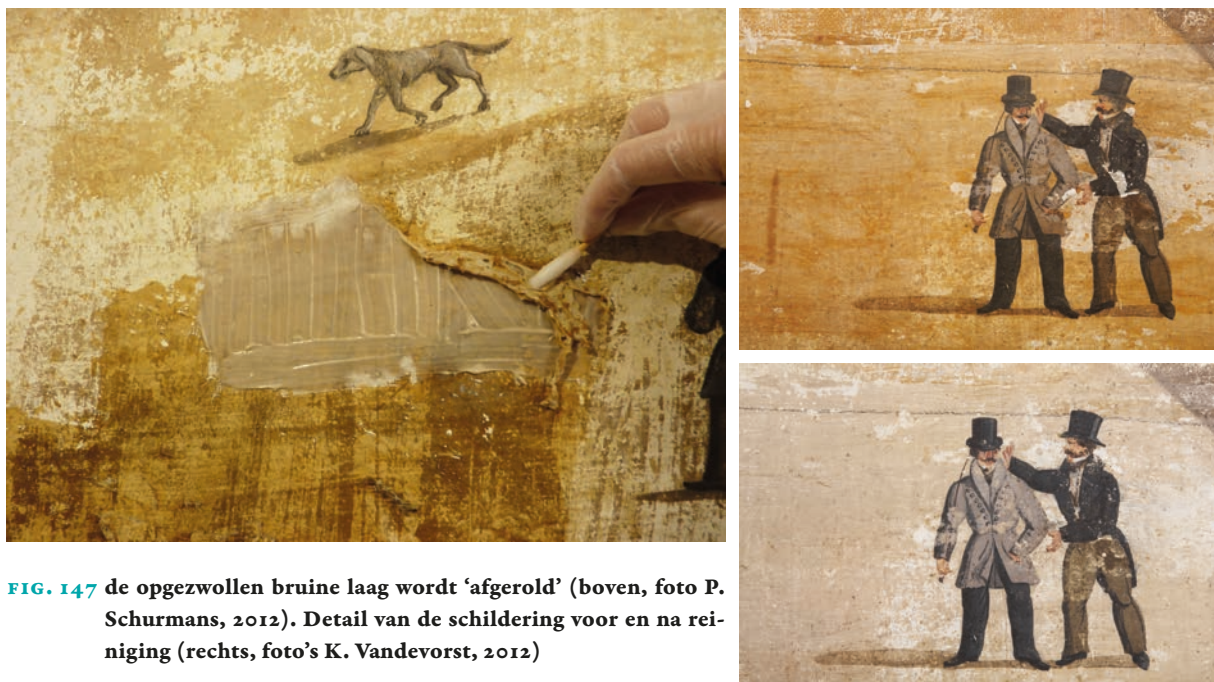
een vochtbestrijdingsproduct op de schildering aangebracht dat door crosslinking zo goed als onoplosbaar is geworden. Er werd een lange reeks testen uitgevoerd, om uiteindelijk tot een methode te komen die het vochtbestrijdingsproduct niet echt oploste, maar eerder deed opzwellen zodat het kon ‘afgerold’ worden (fig. 147).

**FIG. 147** de opgezwollen bruine laag wordt ‘afgerold’ (boven, foto P. Schurmans, 2012). Detail van de schildering voor en na reiniging (rechts, foto’s K. Vandevorst, 2012)

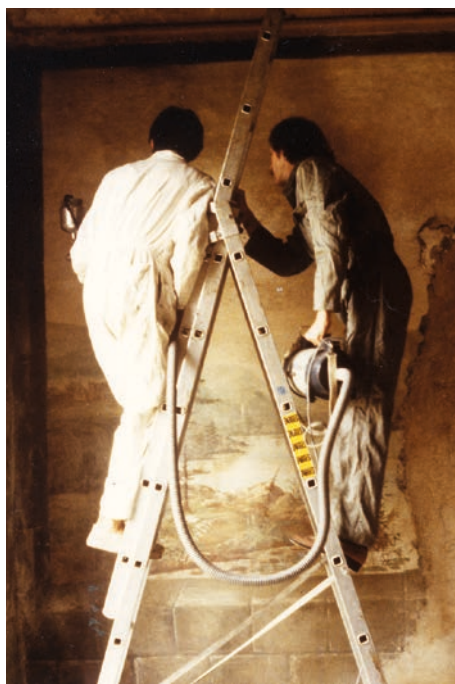
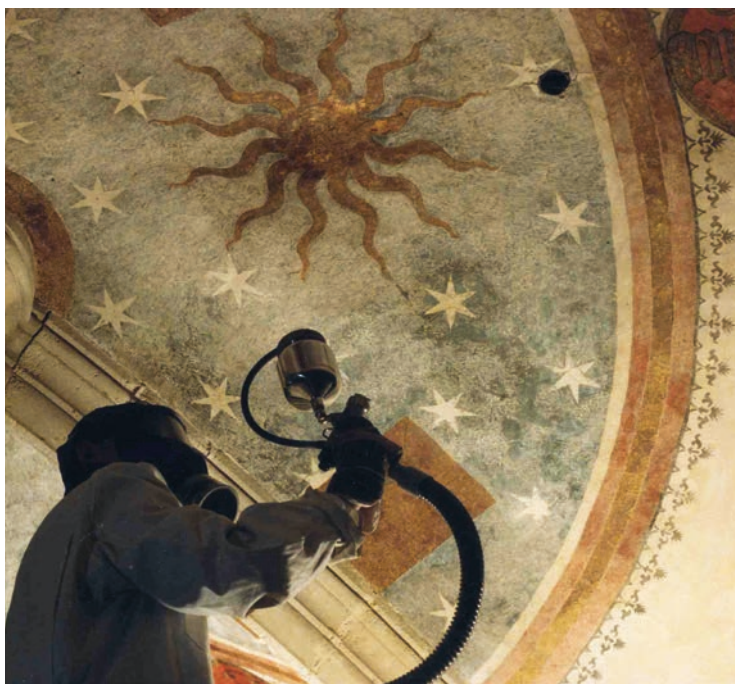
Als bescherm laag vernevelde men vroeger dikwijls een fijne laag opgeloste acrylhars Paraloid B-72 (fig. 148). Schilderingen die oorspronkelijk een mat aspect hadden, kregen hierdoor soms een ongewenste lichte glans. Om de glans te beperken werd op de Paraloid B-72 soms een mengsel van 90% gewassen bijenwas, 7% ozokerite en 3% carnaubawas opgelost in white spirit, aangebracht.

**FIG. 148** als bescherm laag werd vroeger veelal een fijne laag opgeloste acrylhars Paraloid B-72 op de schildering verneveld, zoals in de voormalige pastorie van Hillegem (Herzele) en de kathedraal van Antwerpen (archieffoto's, 1981 en 1989)

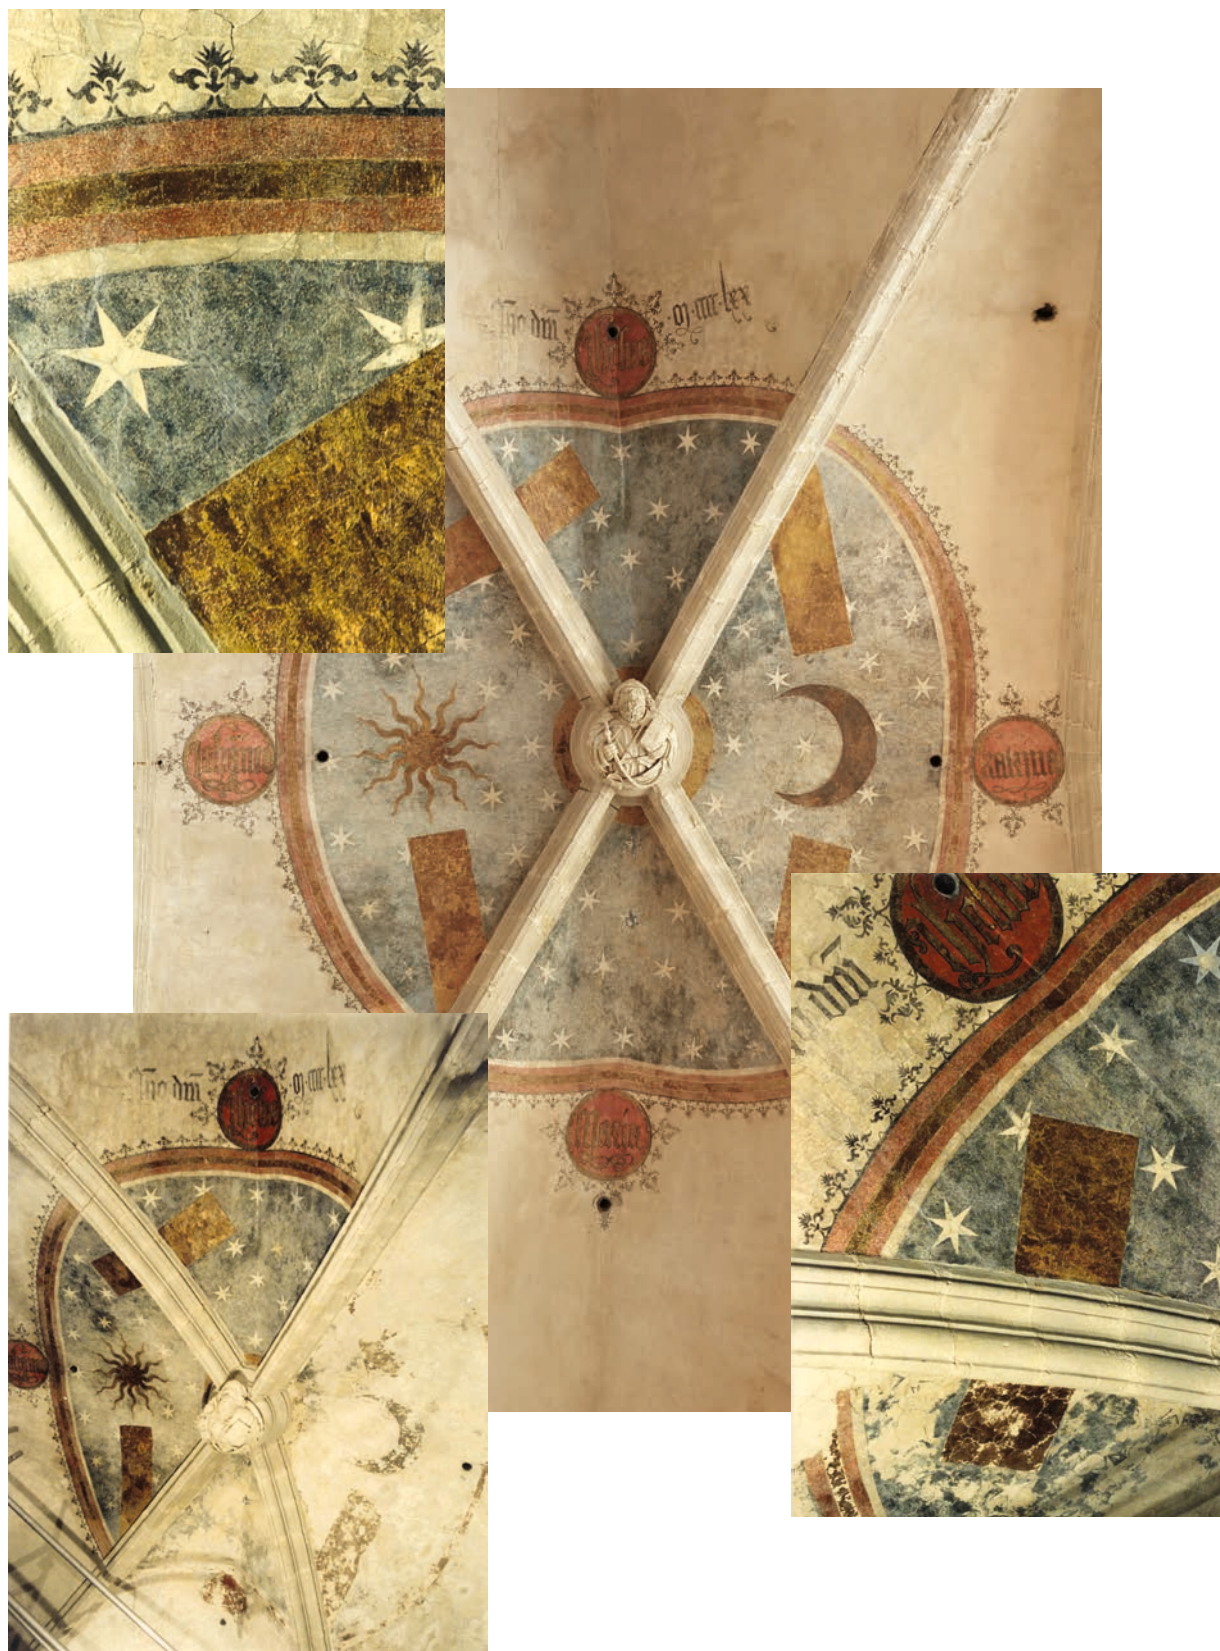
**FIG. 149** de gewelfschildering met voorstelling van een sterrenhemel met maan en zon in de kathedraal van Antwerpen. Voorgond: verschillende stadia van retouche (archieffoto's, 1989). Achtergrond: de schildering na restauratie (foto K. Vandevorst, 2014)

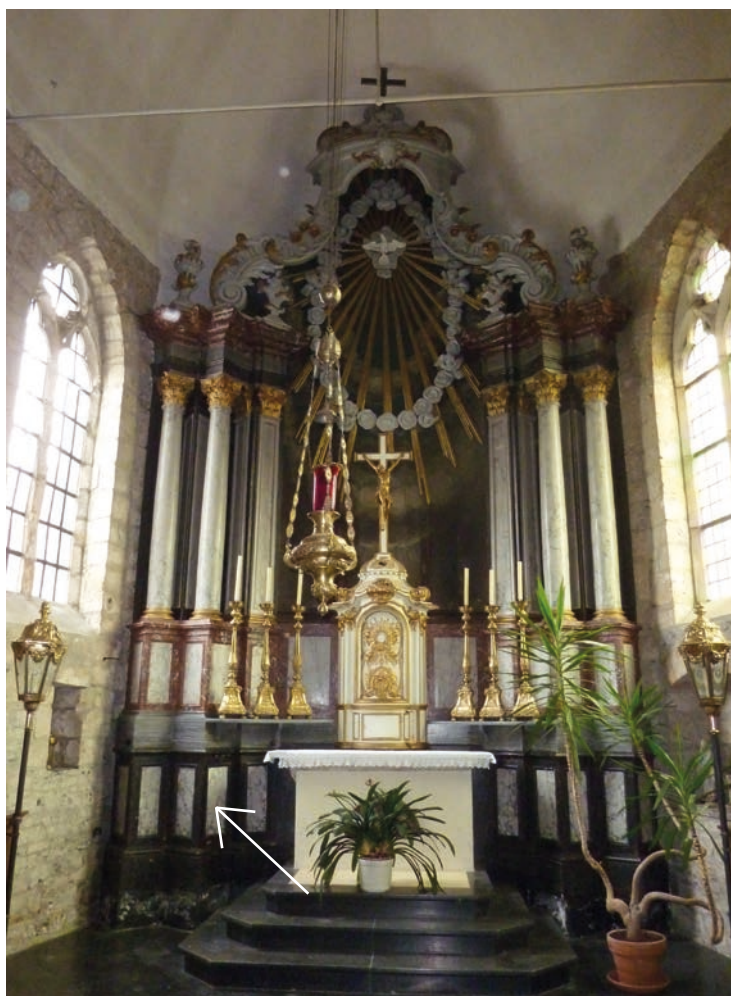
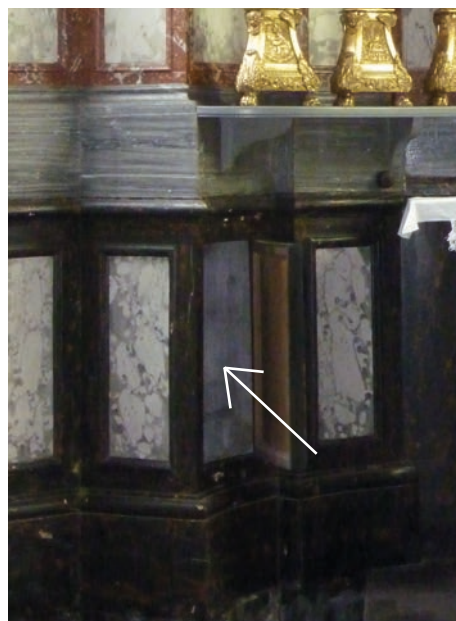
In Paulatem (Zwalm) is het niet gemakkelijk om de schilderijen achter het hoofaltaar te zien. Dit kan alleen via een klein opendraaiend paneeltje in het altaar (fig. 162).

**FIG. 162** een barokaltaar verbergt een schildering in de parochiekerk van Paulatem. Toegang is alleen mogelijk via een luikje in het altaar (links). Detail van de toegang (rechts) (foto's E. Jacobs, 2013)

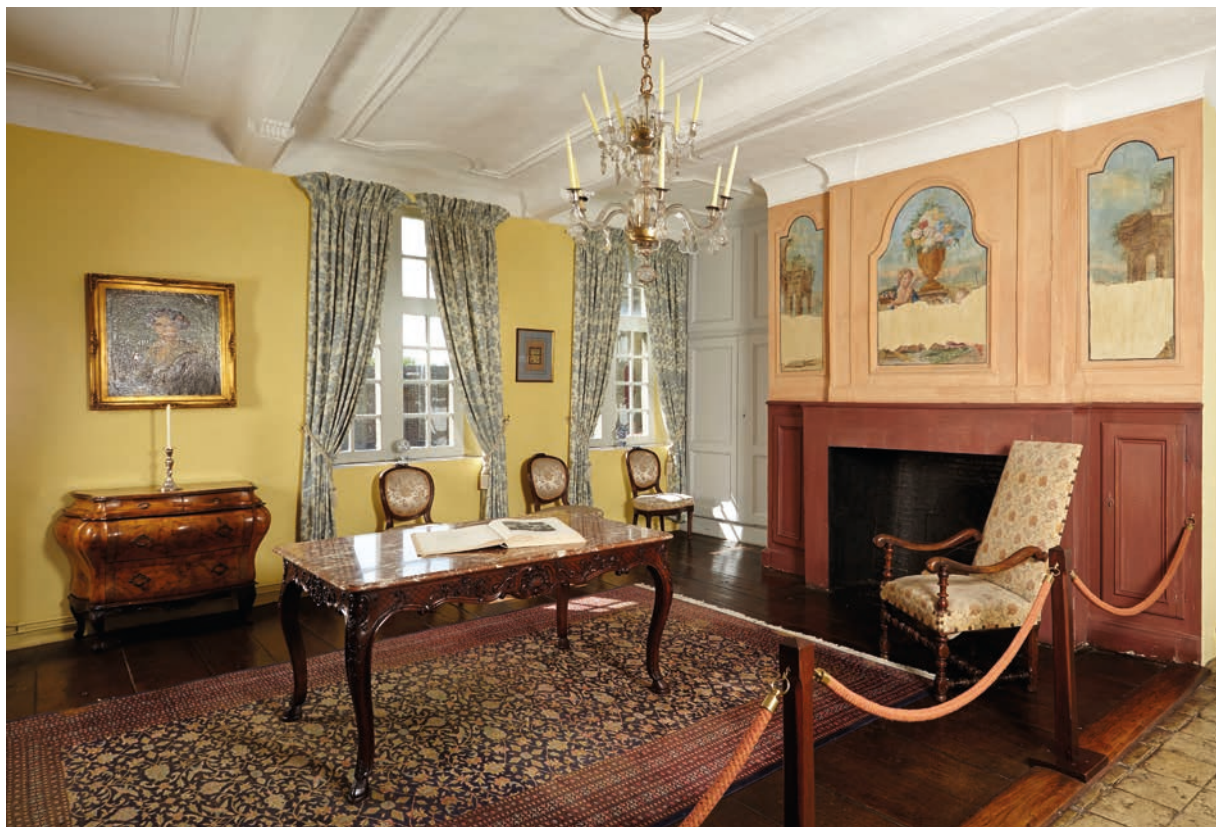
Uit de o-meting blijkt dat het vrij goed gaat met de schilderijen die een volledige restauratiebehandeling kregen. Op een paar uitzonderingen na zijn deze schilderijen nog in precies dezelfde toestand als onmiddellijk na de behandeling van (soms) vele jaren geleden (fig. 165).

FIG. 165 de schildering in het zomersalon van het Kasteel van Laarne werd gerestaureerd in 1987 (foto K. Vandevorst, 2014)

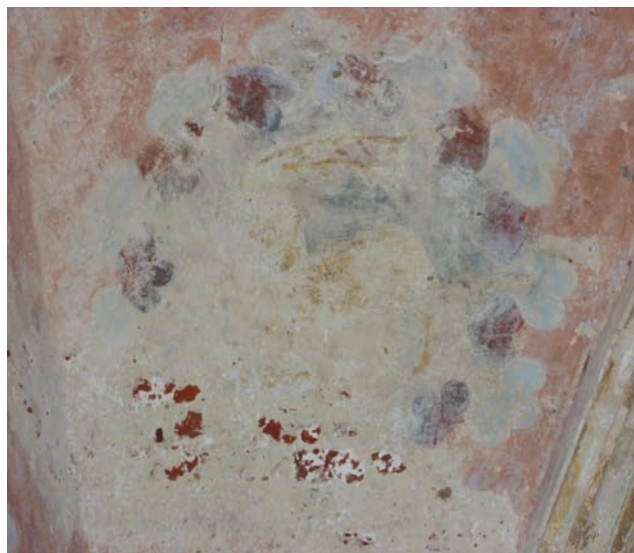
**Problematiek:** er zijn zware structurele barsten in de drager, die hoofdzakelijk uit baksteen bestaat. Op verschillende plaatsen komt de bepleistering los van de muur. Op andere plaatsen is ze zwaar beschadigd en zijn er veel lacunes (fig. 169).

blijvende kleurverschillen tussen de wel en niet behandelde zones. Deze kunnen bij een latere restauratie niet meer ongedaan worden gemaakt.

**FIG. 169** zwaar beschadigde en versleten medaillon met knielend hert in het kasteel van Horst (foto E. Jacobs, 2013)

**Voorgestelde behandeling:** alle barsten in de drager herstellen en de pleisterlaag consolideren en aanvullen. De overschilderingen verwijderen zodat de volledige schildering kan gefixeerd en gereinigd worden. De leesbaarheid van de schildering herstellen door de kleursaturatie te verbeteren en een goed doordachte retouche uit te voeren.

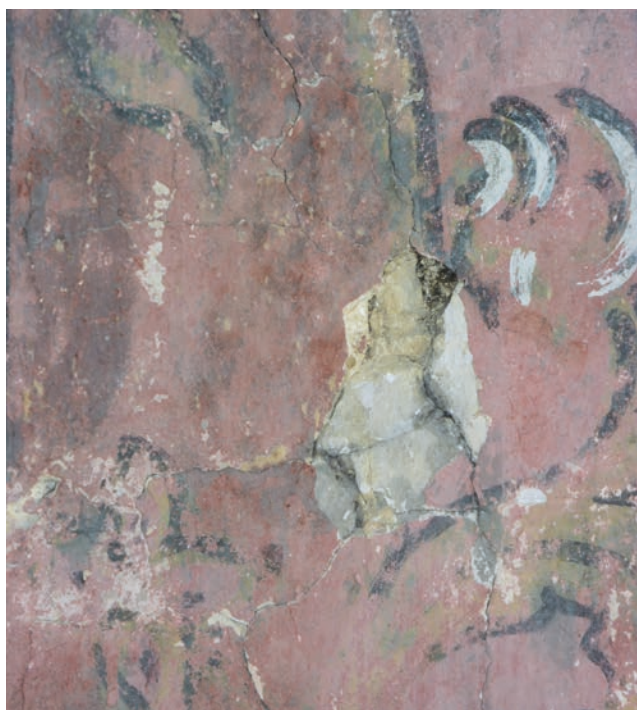
**FIG. 170** de pleisterlaag is losgekomen van de drager en dreigt af te vallen (foto E. Jacobs, 2013)

**Problematiek:** de drager is in middelmatige bewaringstoestand. Er zijn een paar grote verticale barsten aanwezig. Op verschillende plaatsen is de pleisterlaag losgekomen van de drager en dreigt ze af te vallen. Op één wand is ze gedeeltelijk verdwenen waardoor de houten vlakverdeling zichtbaar is geworden. Ook langs de verticale barsten is plaatselijk verlies van pleister (fig. 170).

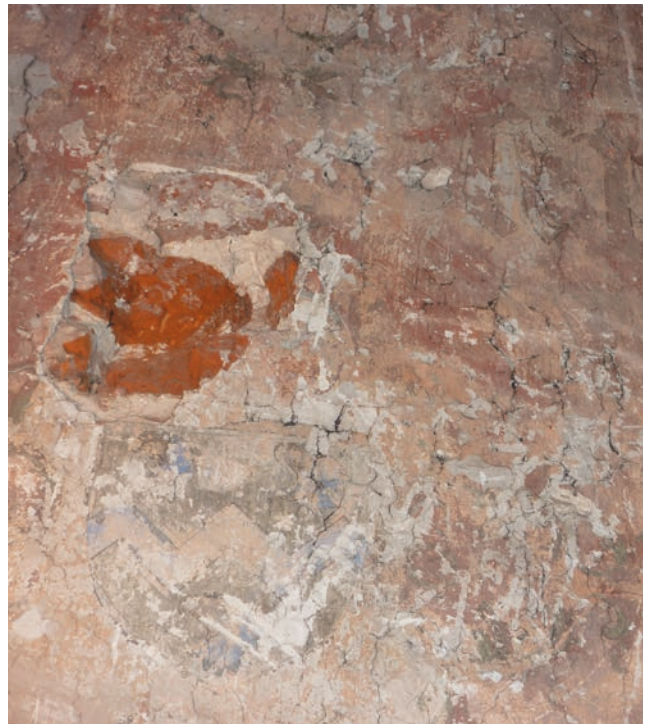
**Problematiek:** de bewaringstoestand van de bakstenen drager is goed. De pleisterlaag is zwaar beschadigd. Er zijn veel lacunes, barsten en nagelgaten (fig. 171). Onderaan ontbreekt een grote zone. De schildering is zeer versleten en licht verpoederd, en is nog gedeeltelijk bedekt met een pakket kalklagen. Op verschillende plaatsen zijn verfopstulpingen en veel details zijn al verloren gegaan door verfverlies. Fixeerproeven met Tylose MH300 gaven een goed resultaat.

**FIG. 171** zwaar beschadigde pleister- en schilderlaag in de Sint-Medarduskerk in Wervik (foto E. Jacobs, 2013)

**Voorgestelde behandeling:** de barsten en lacunes in de pleisterlaag vullen, de hechting met de drager herstellen en de ontbrekende zones opnieuw bepleisteren met een kalkmortel in de achtergrondkleur. De schildering verder blootleggen, reinigen, fixeren en eventueel retoucheren.

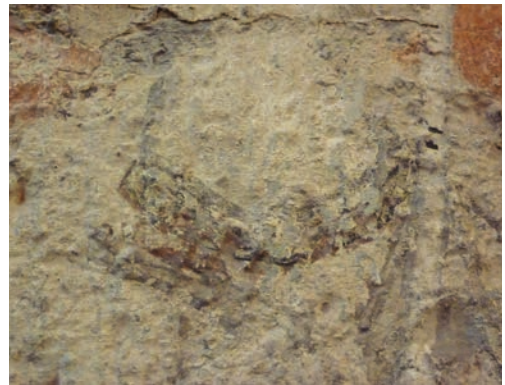
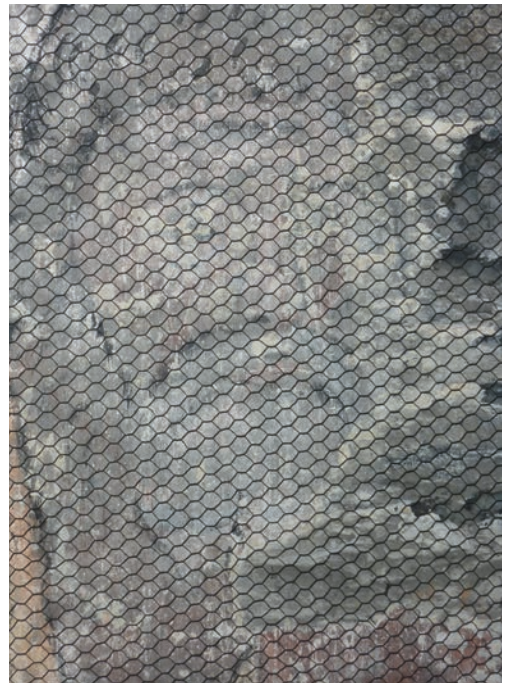
**Problematiek:** de **Sint-Christoffelschildering** bevindt zich langs de smalle trap naar het doksaal. Ter bescherming werd in het verleden een houten kader met kippendraad aangebracht voor de schildering. De drager van de Sint-Christoffelschildering is in goede toestand. De pleisterlaag is op verschillende plaatsen losgekomen van de muur. De randjes van de pleisterlaag zijn zeer fragiel. De pleisterlaag rond de schildering werd vroeger al verwijderd. Er zijn ook grote lacunes binnen de grenzen van de schildering. De verflaag is vervuild en verpoederd. Er zijn tal van opheffingen en lacunes.

**FIG. 173** O.-L.-V. Geboortekerk in Pamele: lacunes in de Sint-Lodewijkschildering (boven). Het beschadigd aangezicht van Sint-Christoffel achter kippengaas (onder) (foto's E. Jacobs, 2013)

**Voorgestelde behandeling van de Sint-Christoffelschildering:** het houten kader met kippengaas voorzichtig verwijderen, de pleisterlaag consolideren, de randen verstevigen en de lacunes vullen. De verflaag fixeren en reinigen, en de lacunes retoucheren om de leesbaarheid te herstellen. Er moet gezocht worden naar een esthetisch verantwoorde manier om de schildering na restauratie te beschermen.

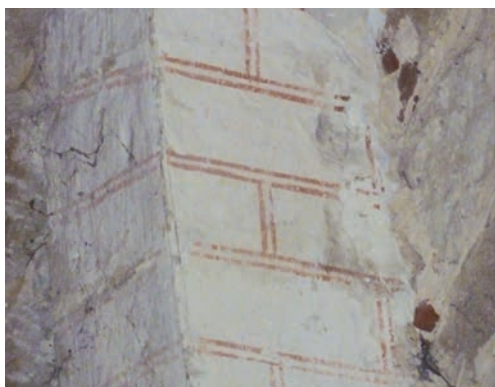
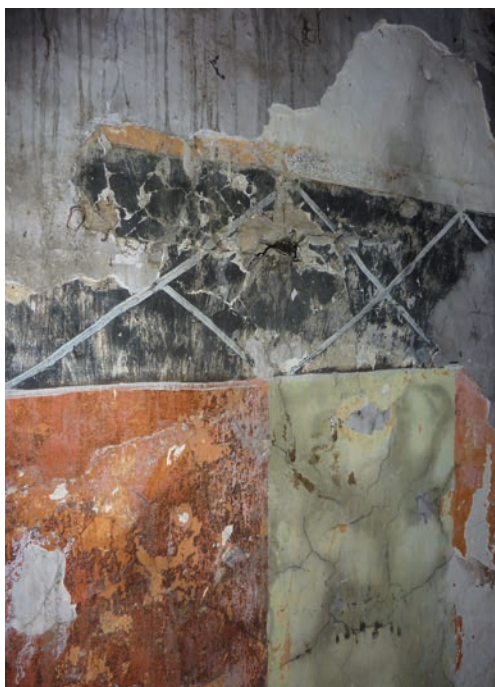
**Problematiek:** de bewaringstoestand van de drager is goed. De dunne pleisterlaag is in slechte toestand. Er zijn heel veel lacunes en de pleisterlaag is op vele plaatsen losgekomen van de drager. De schilderijen zijn slechts fragmentarisch bewaard en

deze fragmenten zijn dan nog gedeeltelijk bedekt met kalklagen. De toestand van de schildering is zeer fragiel. De blootgelegde fragmenten zijn verpoederd en er zijn veel opstulpingen van verf. De schilderijen zijn vervuild en beschadigd door o.a. de installatie van elektriciteitskabels en overmatig stoten.

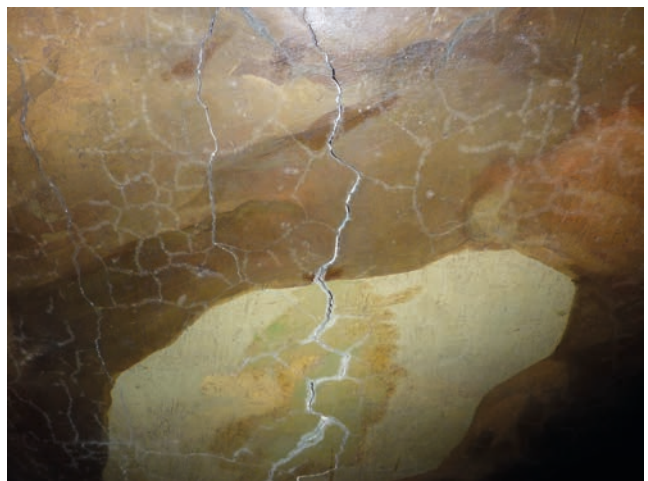
plaatsen is de glans aangetast (fig. 175). Na het beëindigen van de restauratiewerken aan het gebouw, zullen de muur- en plafondschilderingen gerestaureerd worden.

**FIG. 175** barsten, verkleuringen en verlies aan glans. Detail van de plafondschildering in het Hotel Vanden Meersche in Gent (foto E. Jacobs, 2013)

**Voorgestelde behandeling:** de grote barsten in de drager stabiliseren en vullen, en de pleisterlaag consolideren. De oude verkleurde vernislaag afnemen, de verflaag reinigen, fixeren en retoucheren. Een nieuwe vernis aanbrengen.

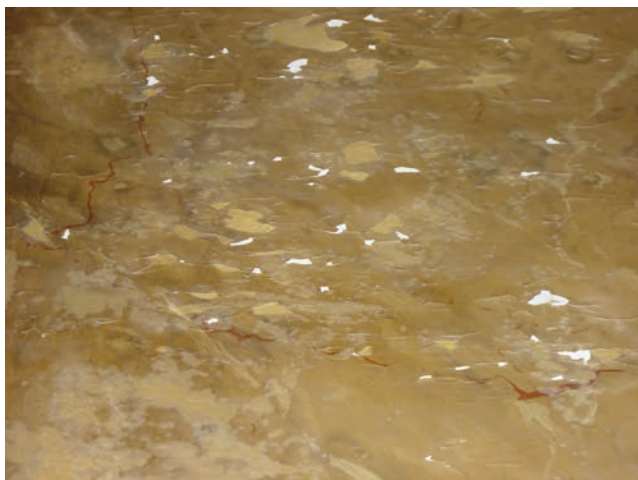
**FIG. 176** talrijke nieuwe opheffingen en lacunes. Detail van de schildering op de muur aan de straatzijde, in de voormalige pastorie van Kalmthout (foto E. Jacobs, 2013)

**Problematiek:** de drager en de pleisterlaag zijn in goede staat van bewaring maar de picturale laag heeft een slechte score gekregen. De huidige toestand van de picturale laag op de wand aan de straatzijde is opnieuw even slecht als vóór de restauratie van 10 jaar geleden. De talrijke nieuwe opheffingen en lacunes bevinden zich bovendien op dezelfde plaatsen. Er is al veel verfverlies en kijkend naar het grote aantal opstulpingen van verf, zal dit alleen toenemen.

kristallijne was en A-was, opgelost in white spirit) aanbrengen. De oorzaak van de schade is wellicht klimaat gebonden. Het zou nuttig zijn om in deze ruimte een logger te plaatsen die de temperatuur en de relatieve vochtigheid over een langere termijn registreert.

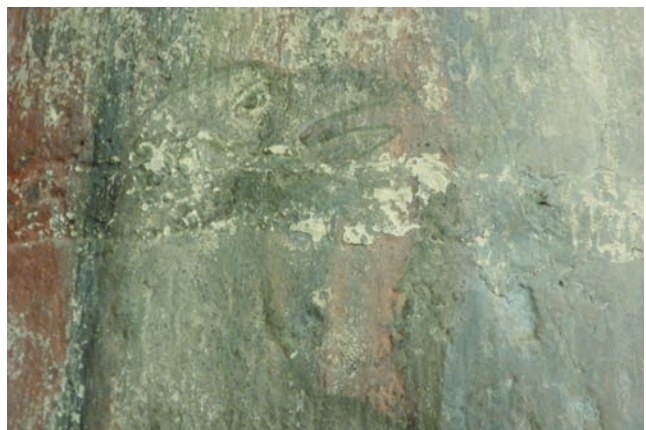
**Problematiek:** de bewaringstoestand van de drager en de pleisterlaag is middelmatig. De zeer fijne pleisterlaag vertoont veel lacunes en komt op plaatsen los van de drager. Ter hoogte van de horizontale voegen zijn lelijke storende dieptes (fig. 177). De pleisterlaag is vooral op de gewelven en de hoogste delen van de muren in slechte staat als gevolg van vochtproblemen. Het is niet duidelijk of de oorzaak van de vochtschade nog aanwezig is. De schildering is zeer versleten en ultradun. Er is veel verfverlies ter hoogte van de horizontale voegen en in een verticale strook door het gezicht. De schildering is op plaatsen verpoederd en komt los van de bepleistering. De schildering is nog nauwelijks leesbaar (fig. 178).

**FIG. 178** detail van dezelfde nog nauwelijks leesbare schildering (foto E. Jacobs, 2013)

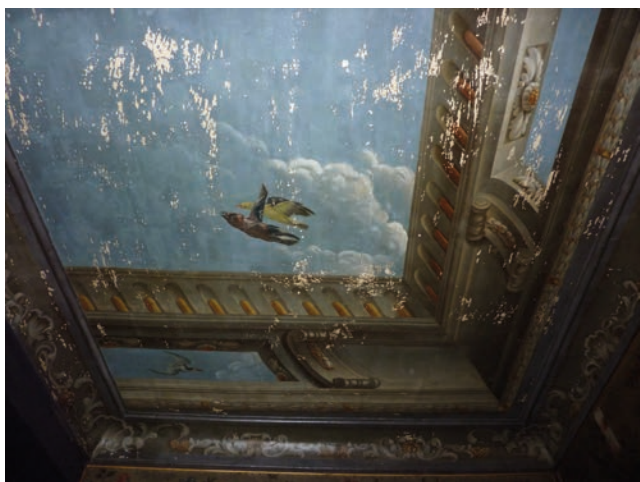
Bij het bezoek aan het Huis De Klokke in Temse merkten we op dat de paraloidvernis op de plafondschildering vlekkerig is geworden. In de kapel van het Kasteel van Laarne zijn sommige retouches matter dan de schildering.

**FIG. 179** de plafondschildering in Huis De Klokke in Temse is bezaaid met lacunes (foto E. Jacobs, 2013)

**Problematiek:** de bewaringstoestand van de drager en de pleisterlaag is middelmatig. Er zijn verschillende barsten zichtbaar. Langs de barsten is verlies van pleister. De schildering is in slechte toestand. De geplande restauratie door derden, met inbegrip van een doorgedreven retouche en een nieuwe eindvernis op het plafond, en de restauratie van de beschilderde en gelijmde doeken op de wanden werd nooit uitgevoerd.

Zowel op het plafond als op de kooflijsten zijn er duizenden lacunes (fig. 179). Sommige lacunes zijn vrij recent. Ook langs de barsten in de pleisterlaag is veel verfverlies.

**Voorgestelde behandeling:** barsten in plafond en kooflijst vullen en losse stukjes pleister fixeren. Polychromie op het plafond fixeren en retoucheren. Aangezien de bruin geworden vernis op het plafond in 1983 verwijderd werd maar de verkleurde originele vernis op de gemaroufleurde wanden nog aanwezig is, is er geen eenheid meer tussen plafond en muren. Om die eenheid te herstellen moeten ook de wandschilderingen gerestaureerd worden.
